EKSPERTYZA STANU TECHNICZNEGO WRAZ Z PROJEKTEM TECHNICZNYM

**PRZEBUDOWA I REMONT ELEWACJI ZACHODNIEJ W ZAKRESIE
LOGGII BUDYNKU MIESZKALNYM WIELORODZINNYM
NA OS. ŻŁOTEGO WIEKU 65 W KRAKOWIE,
OBRĘB: 0005 KRAKÓW-NOWA HUTA, DZIAŁKA NR 10/2**

**os. Żłotego Wieku 65, obręb: 0005, działka nr 10/2
Kategoria obiektu budowlanego: XIII**

Kraków, styczeń 2023 r.

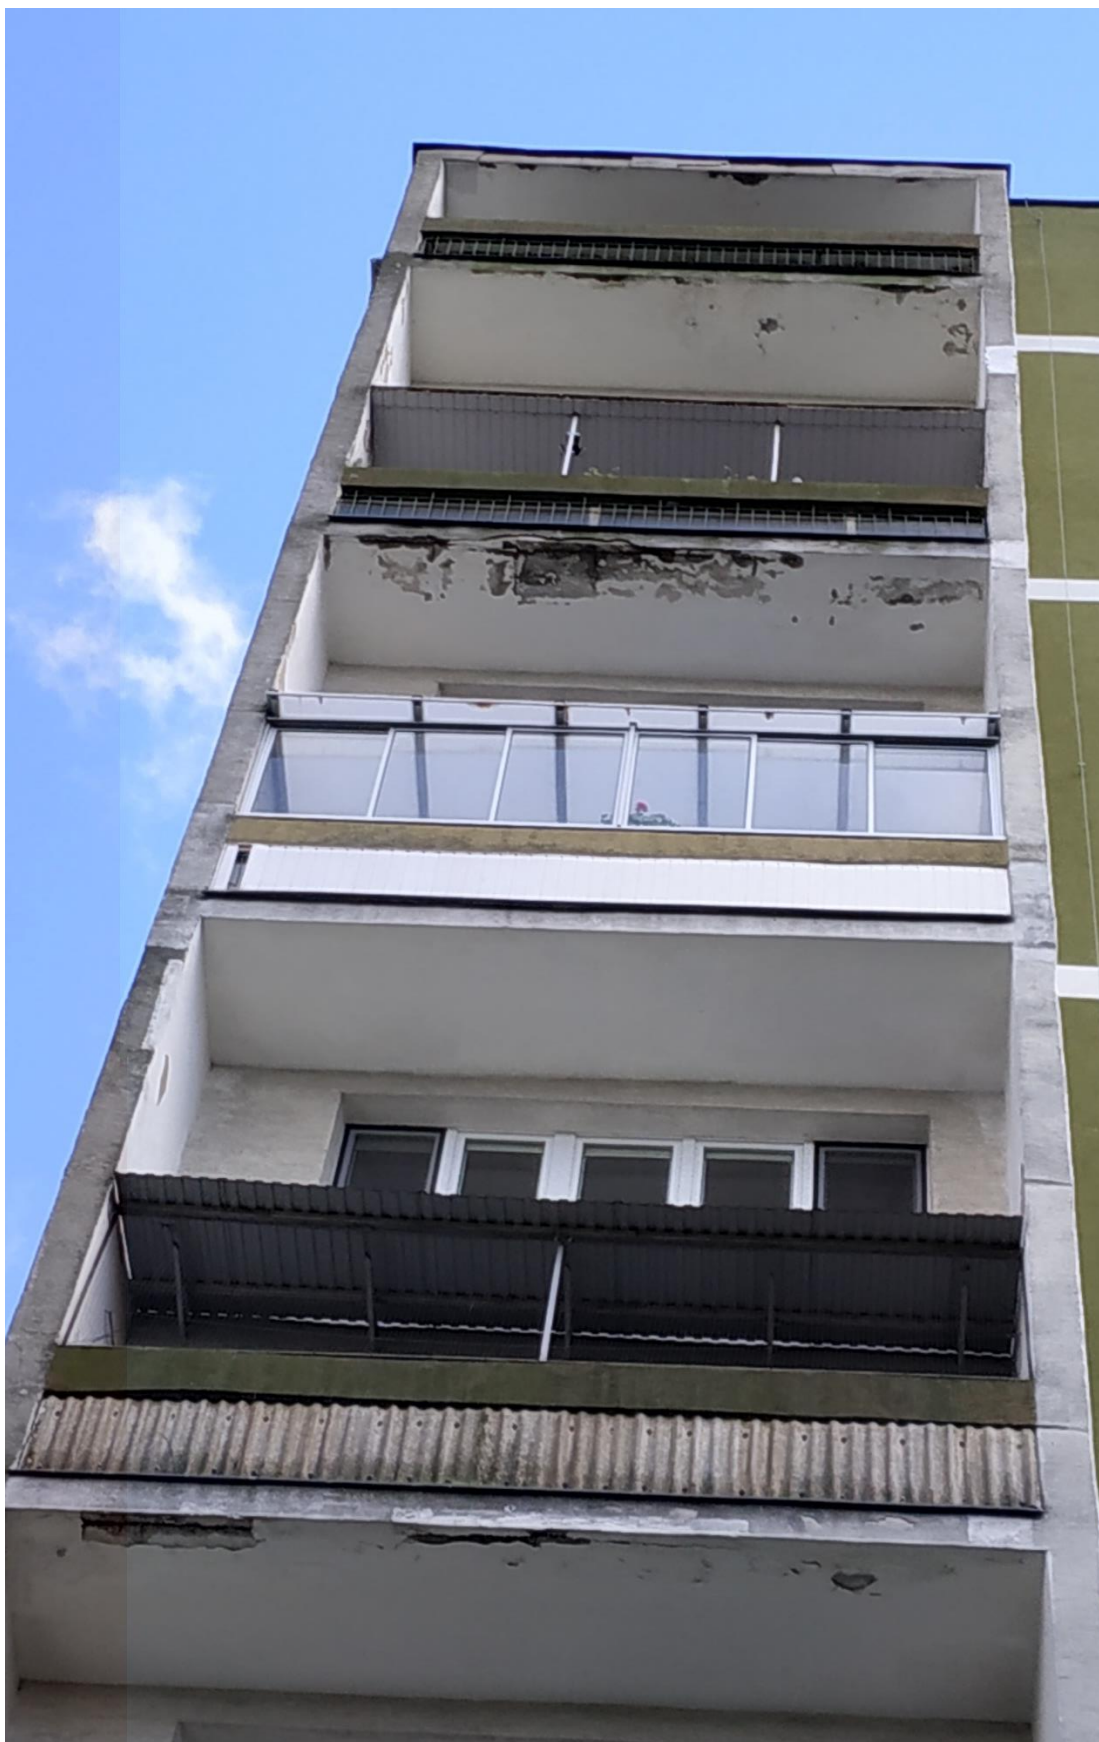
- a) zaawansowane uszkodzenia korozyjne betonu i stali na powierzchni dolnej loggii. Największe uszkodzenia występują na krawędzi loggii, wzdłuż obróbki blacharskiej. Uszkodzenia te widoczne są na płytach loggii: III, V, IX i XI piętra oraz na płycie stanowiącej zadaszenie loggii nad XI piętrem (Fot. 1, 2 i 6),
- b) ślady zawilgoceń dolnych powierzchni płyt loggii spowodowane brakiem izolacji płyt,

Fot. 2. Widoczne ślady korozji betonu i zbrojenia dolnego płyty loggii

- a) naprawić uszkodzenia konstrukcji płyt od spodu;
- b) wykonać nowe warstwy wykończeniowe z odpowiednią izolacją przeciwwilgociową oraz nowe obróbki blacharskie odprowadzające wodę poza rejon loggii i osłaniające czoła płyt – dotyczy to również płyty stanowiącej zadaszenie loggii nad najwyższą kondygnacją;
- c) zabezpieczyć antykorozyjnie elementy stalowe balustrad oraz przeciwwilgociowo elementy betonowe;
- d) wprowadzić dodatkowy element stalowy, który podwyższy istniejącą balustradę do wymaganych 110 cm.

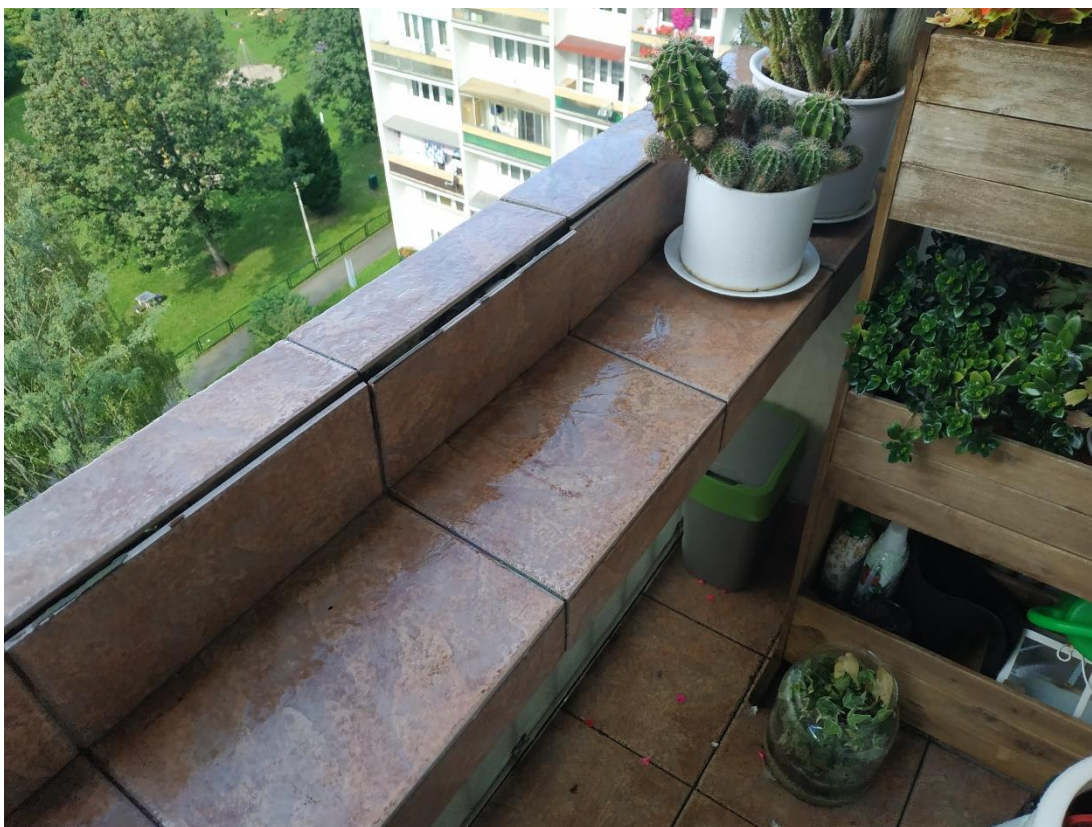
Fot. 3. Odspojone płytki na balustradzie – M39

- e) oczyścić ściany boczne i płytę od spodu loggii – usunąć skorodowane i uszkodzone fragmenty betonu i tynku i złuszczającą się farbę;
- f) usunąć odspojony tynk (od strony zewnętrznej) oraz odpadające płytki na części betonowej balustrad;

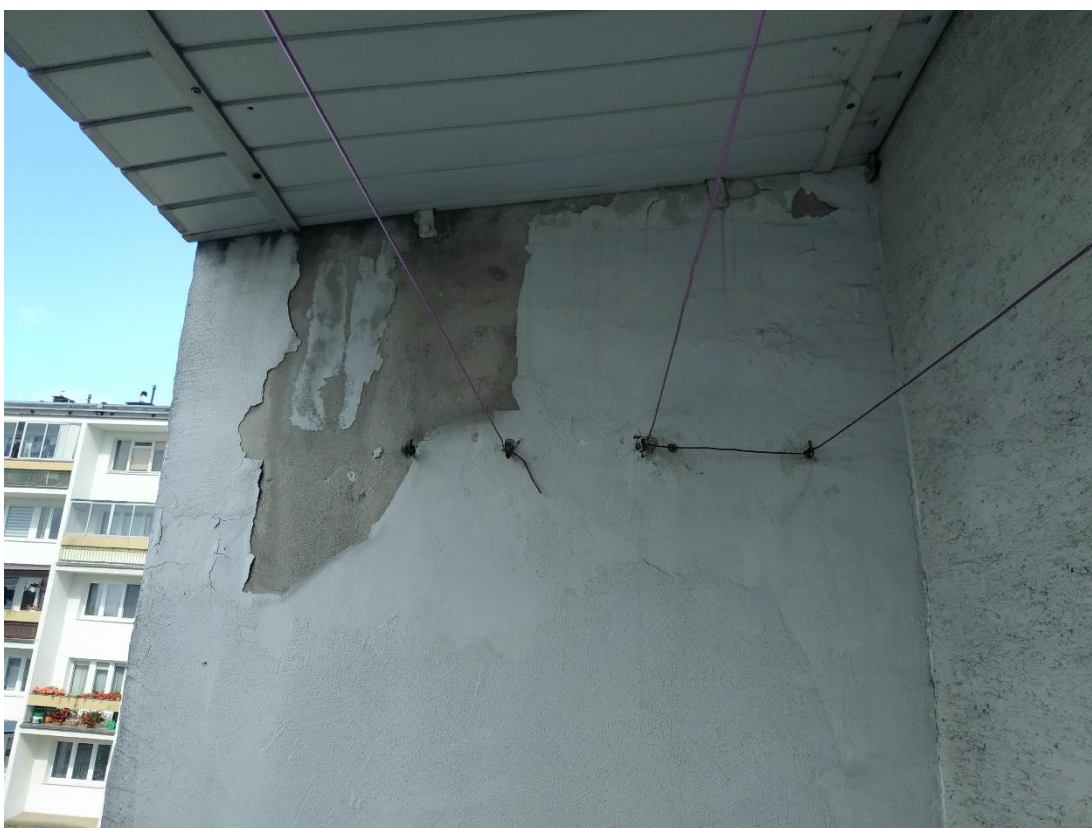
Fot. 4. Łuszczenie farby na ścianie bocznej loggii – M39

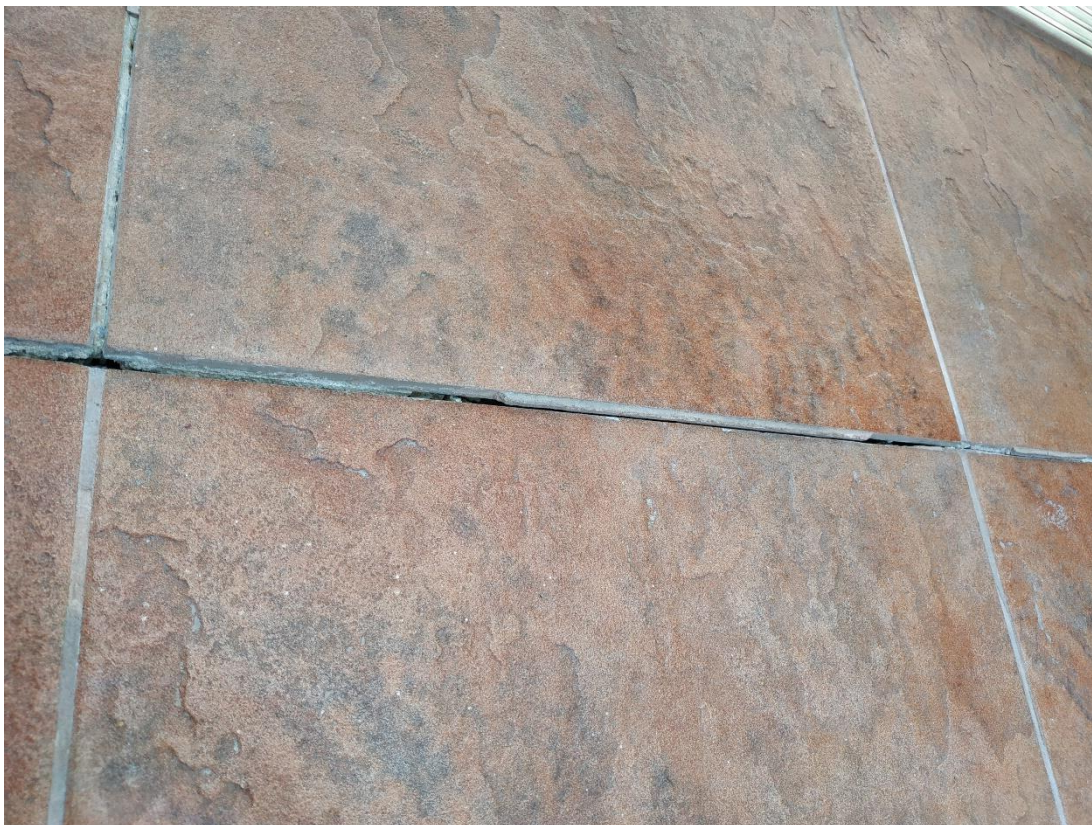
Fot. 5. Odspojone płytki – M46

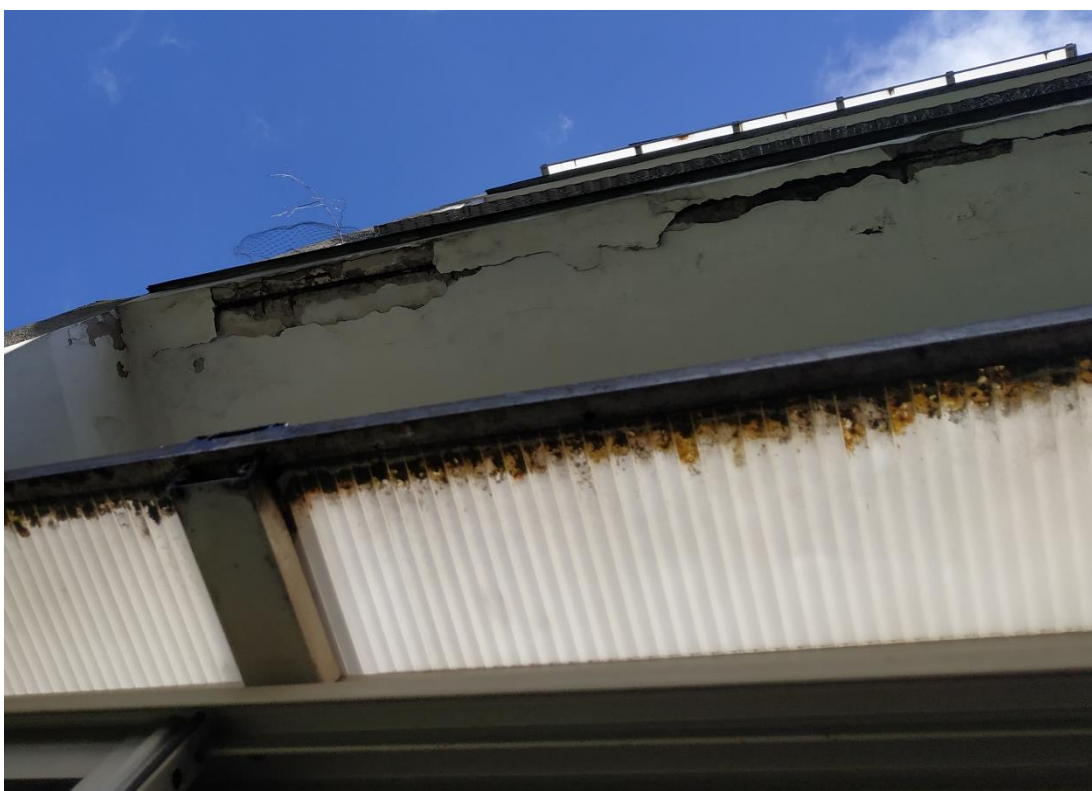
- 7.5. Ze względu na znaczą korozję i odsłonięte zbrojenie dolne płyt loggii w poziomie Vp., IXp i XIp. należy uszkodzenia te naprawić do końca czerwca 2024 r. Pozostałe prace opisane w niniejszym opracowaniu należy wykonać do końca 2025 roku.

Fot. 6. Korozja zbrojenia dolnego płyty loggii – M51

- h) żelbetową płytę loggii od góry i od spodu dokładnie oczyścić-;
- i) w miejscach, gdzie zostało odsłonięte zbrojenie dolne płyty, należy oczyścić je ze śladów korozji. W przypadku zaobserwowania zaawansowanej korozji prętów zbrojenia płyty (ubytek większy od 10%), należy to zbrojenie wzmocnić przez przyspawanie dodatkowych prętów ze stali AIIIIN, o takiej samej średnicy jak średnica odsłoniętego zbrojenia, do nieskorodowanych odcinków prętów stalowych (przyspawać na długości min. 25 cm);

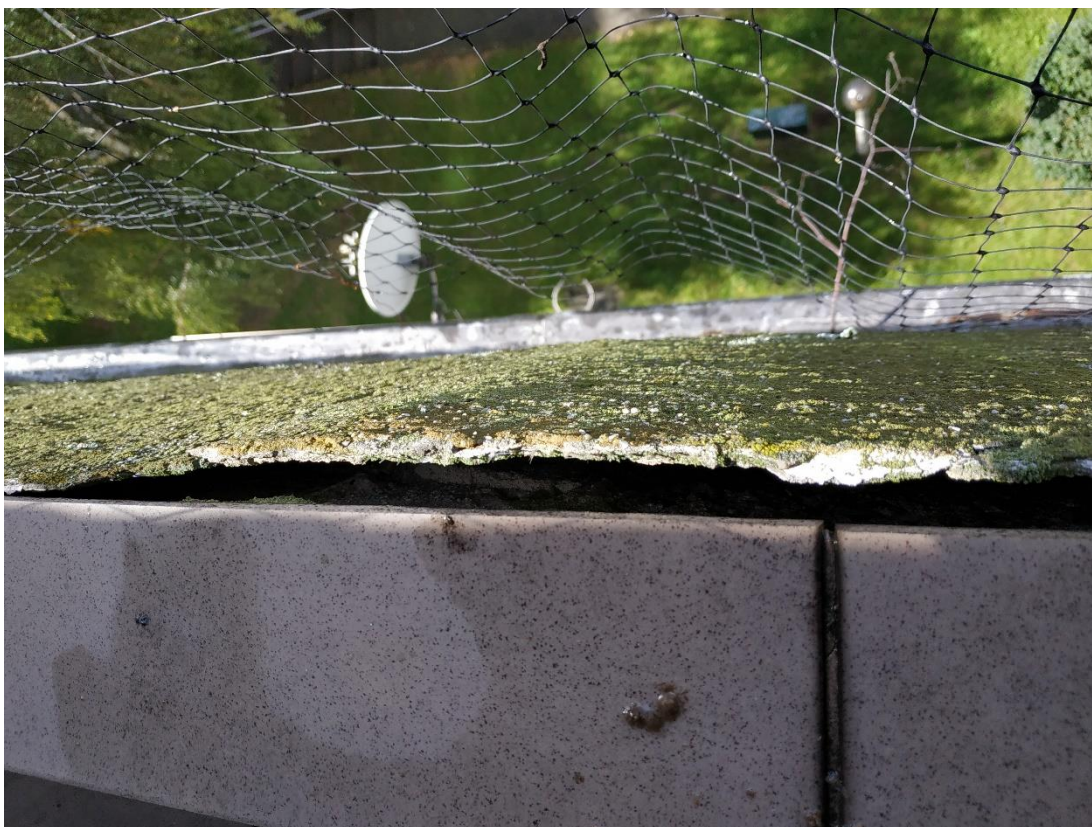
Fot. 7. Odspojony tynk zewnętrzny na balustradzie betonowej – M51

- x) na powierzchni zewnętrznej betonowej balustrady wykonać żywiczny tynk dekoracyjny (marmolit), a pozostałe jej powierzchnie (oprócz spodu) wyłożyć płytkami zgodnie z zaleceniami podanymi w pkt t);

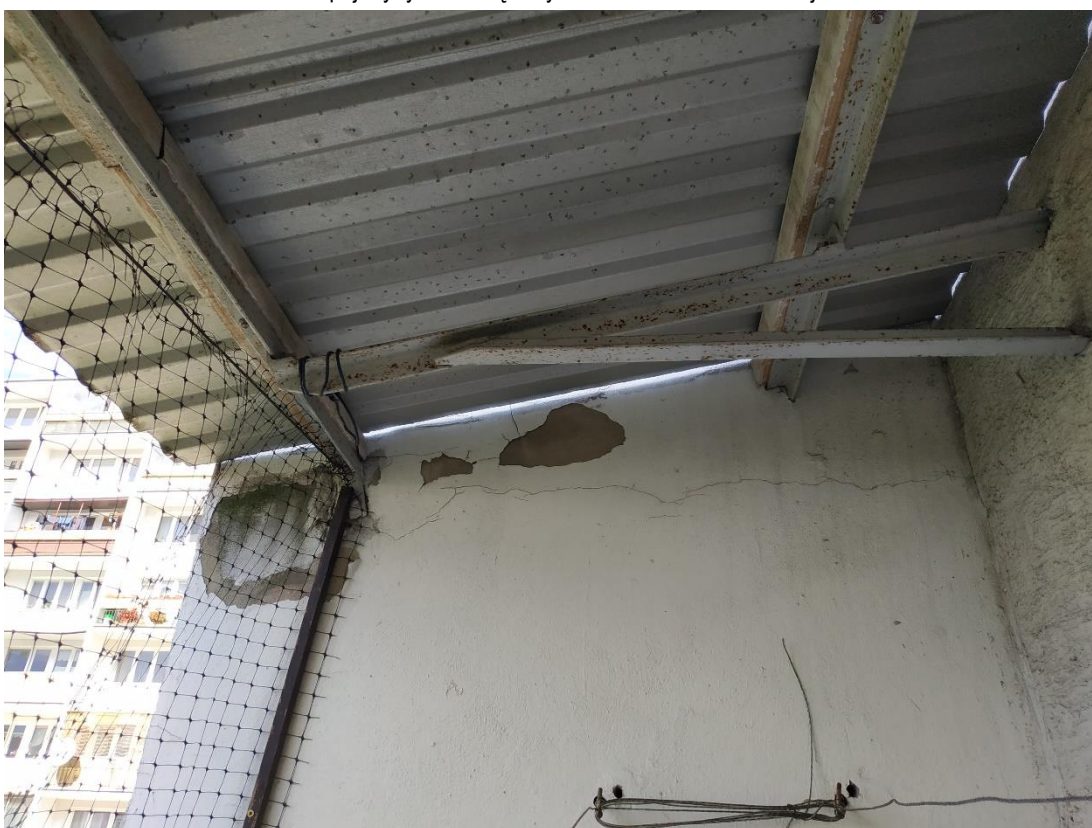
Nad logiami nad I, V i IX piętrze mieszkańcy we własnym zakresie wykonali różne zadaszenia swoich loggii. Zadaszenie te są częściowo zdeformowane i skorodowane. Dach na V piętrze jest nieszczelnie połączony ze ścianami bocznymi. Zaleca się w trakcie prowadzonego remontu wymianę tych dachów i wykonanie nowych o jednakowej konstrukcji, wysuniętych poza balustradę o około 15 cm – zabezpieczą one dodatkowo balustradę przed niekorzystnym wpływem czynników atmosferycznych.

Fot. 8. Brak uszczelnienia pomiędzy zadaszaniem a ścianą boczną oraz ścianą podłużną, zacieki na ścianie bocznej – M51

Zaprojektowaną konstrukcję zadaszenia loggii przedstawiono na rys. 2 w załączniku 2. Zadaszenie to składa się z konstrukcji stalowej mocowanej do ścian bocznych loggii. Elementy głównej konstrukcji stalowej (RPA 80x40x3 oraz L60x40x6) należy łączyć ze sobą przez spawanie spoiną pachwinową o grubości 3 mm. Konstrukcję stalową należy zamocować przy użyciu kotew chemicznych np. z zastosowaniem zaprawy iniekcyjnej FIS EM i pręta gwintowanego FIS A M16, firmy FISHER. Kotwy muszą być osadzone w ścianach na głębokość nie mniejszą niż 160 mm.

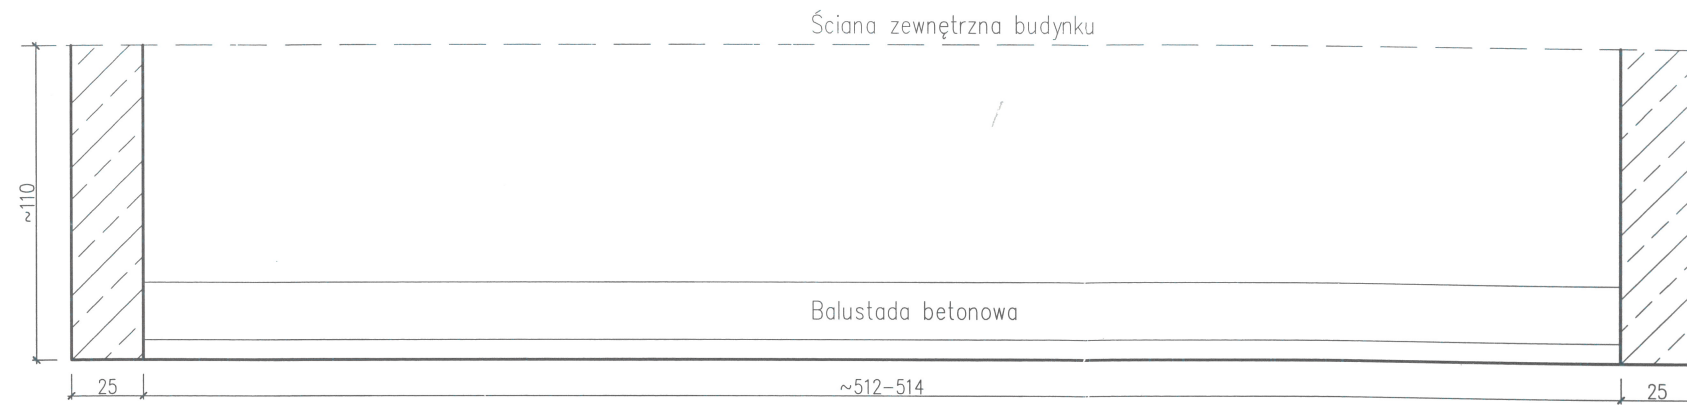
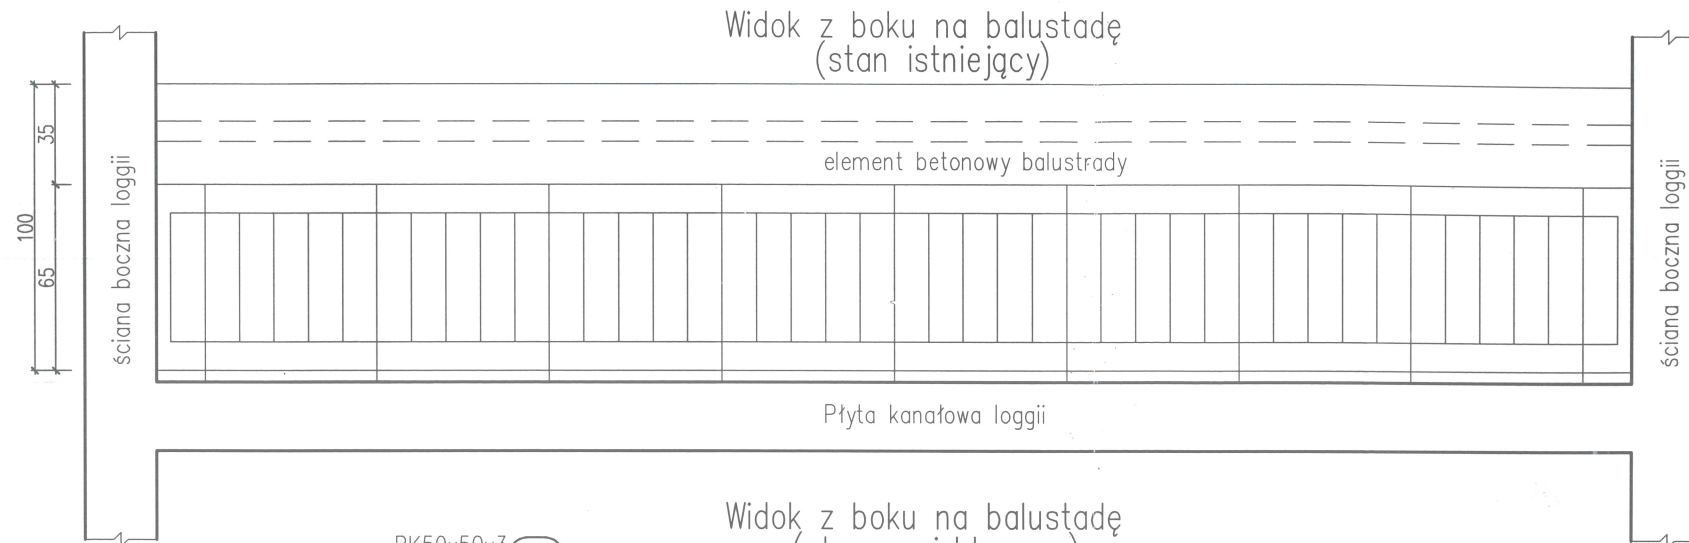
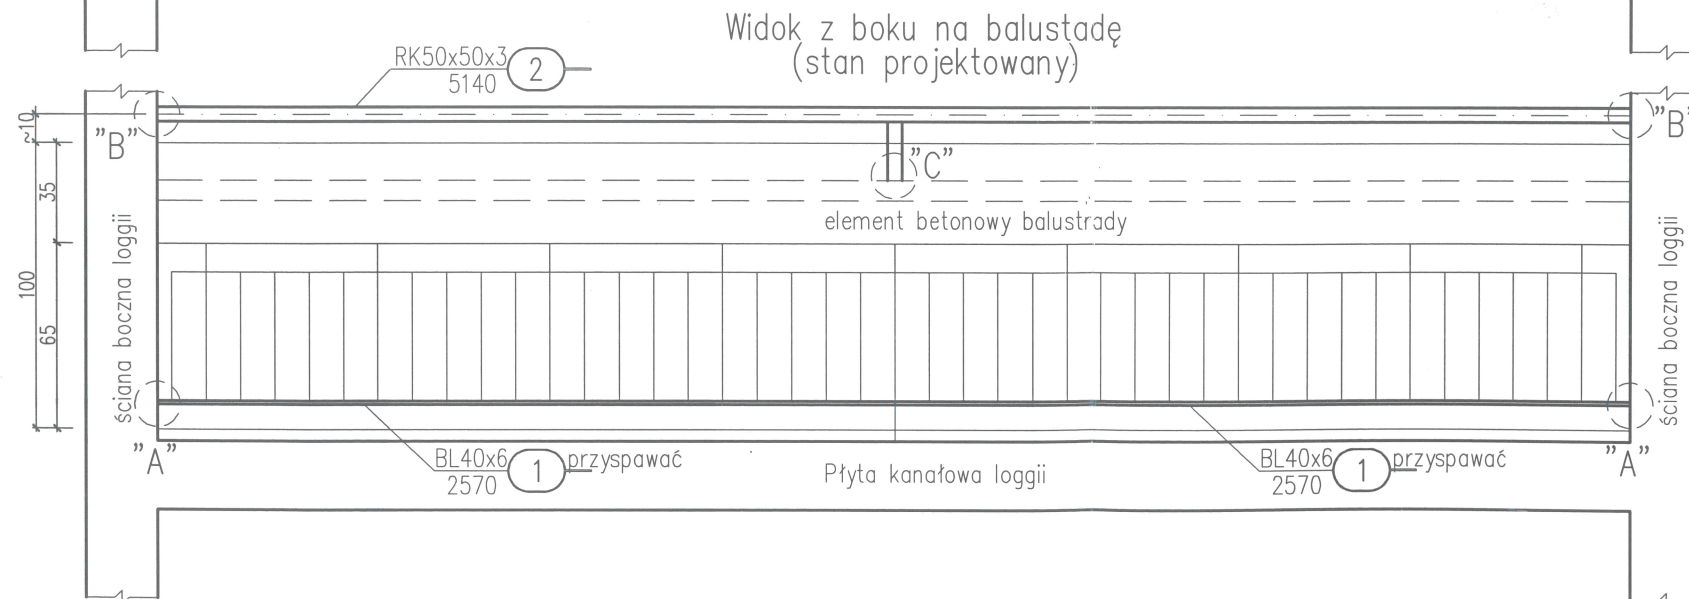
- w) ze względu na to, że istniejąca balustrada nie spełnia obecnie obowiązujących przepisów (ma 100 cm zamiast wymaganych 110 cm) należy w trakcie prowadzonego remontu ją podwyższyć przez przykręcenie dodatkowego profilu stalowego 50x50x3 cm wzdłuż balkonu, mocowanego do ścian bocznych (patrz rys.1 w załączniku 2);

płaskownik w środku loggii. Do istniejącego płaskownika poziomego 40x4, znajdującego się około 10 od płyty, przyspawać na całej długości płaskownik 40x6 i zamocować go w ścianach bocznych (patrz rys. 1, zał. 2). Stalową balustradę zabezpieczyć antykorozyjnie i pomalować farbą nawierzchniową;
