EKSPERTYZA STANU TECHNICZNEGO WRAZ Z PROJEKTEM TECHNICZNYM

**PRZEBUDOWA I REMONT ELEWACJI ZACHODNIEJ W ZAKRESIE
LOGGII BUDYNKU MIESZKALNYM WIELORODZINNYM
NA OS. ŻŁOTEGO WIEKU 65 W KRAKOWIE,
OBRĘB: 0005 KRAKÓW-NOWA HUTA, DZIAŁKA NR 10/2**

**os. Żłotego Wieku 65, obręb: 0005, działka nr 10/2
Kategoria obiektu budowlanego: XIII**

Kraków, styczeń 2023 r.

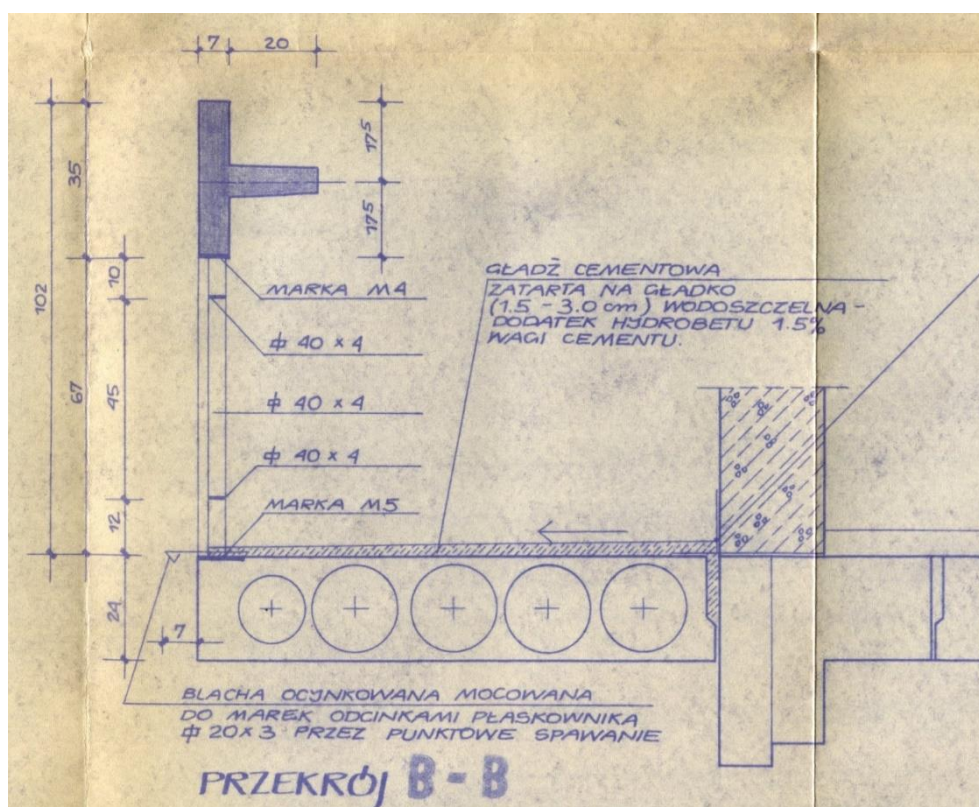
Rys. 1. Przekrój poprzeczny przez loggie

- a) płyta nośna loggii wykonana jest z jednej płyt kanałowej typu Żerań o grubości 24 cm i szerokość 120 cm,
- b) płyta nośna loggii oparta jest na ścianach poprzecznych grubości 24 cm, wykonanych w technologii wielkoblokowej,
- c) osiowy rozstaw ścian poprzecznych jest równy 540 cm,
- d) obróbki blacharskie są wykonane z blachy ocynkowanej i mocowane, przez punktowe spawanie, do marek M5,
- e) na płycie wykonano gładź cementową o grubości od 1,5-3,0 cm – kształtującą spadek (na płycie nie wykonano żadnej izolacji),
- f) na gładzi mieszkańcy we własnym zakresie wykonali posadzkę z płytek na kleju,

- g) część górna balustrady o wysokości 35 cm wykonana jest z żelbetowego elementu prefabrykowanego w kształcie obróconej litery T,
- h) część dolna balustrady wykonana jest ze spawanych płaskowników stalowych 4x40 mm. Dziewięć płaskowników pionowych, rozmieszczonych co 60 cm na długości loggii i 30 cm od osi ścian bocznych, jest przyspawanych do marek stalowych M5 osadzonych w płycie loggii i marek M4 osadzonych w elemencie betonowym balustrady. Część stalowa balustrady nie jest mocowana do ścian poprzecznych,
- i) górna część żelbetowa balustrady wykonana jest jako prefabrykowana i połączona ze ścianami poprzecznymi za pomocą marek stalowych – osadzone w elemencie żelbetowym elementy stalowe są przyspawane do zamocowanych w ścianach loggii marek,
- j) wszystkie loggie mają zachowany pierwotny układ balustrad.

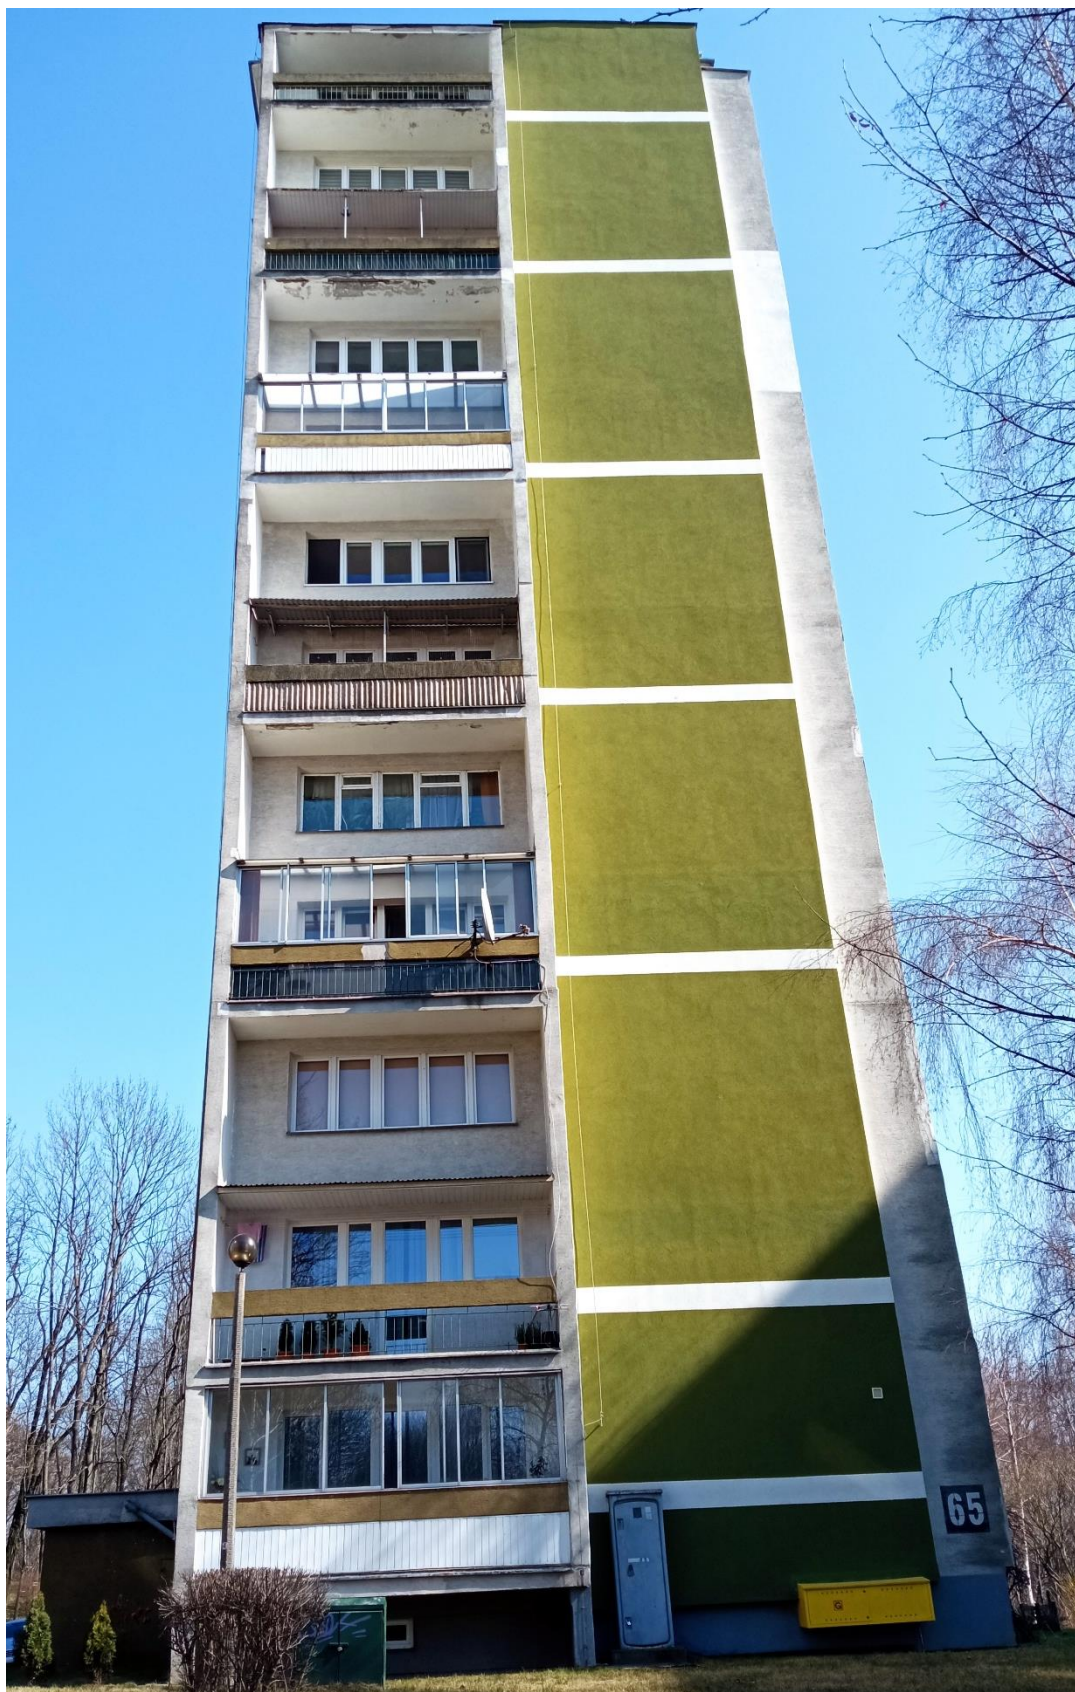
Fot. 1. Widok ogólny na elewację zachodnią
