## **Ekspertyza techniczna**

### **OCENA STANU TECHNICZNEGO ORAZ SPOSÓB PRZEBUDOWY LOGGII W TRZECH BUDYNKACH MIESZKALNYCH WIELORODZINNYCH NA OSIEDLU TYSIĄCLECIA 64, 65 i 66 W KRAKOWIE**

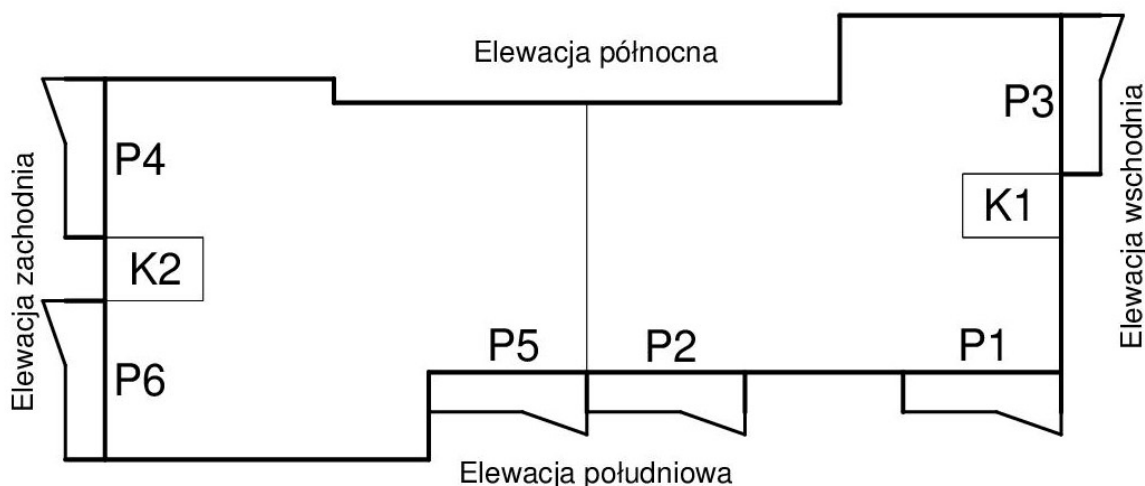
Rys. 1. Oznaczenie poszczególnych pionów loggii, występujących od strony południowej, wschodniej i zachodniej, w budynkach na os. Tysiąclecia 64, 65 i 66

W każdym z trzech budynków, których dotyczy niniejsze opracowanie, znajduje się sześć pionów loggii (oznaczonych od P1-P6, patrz rys. 1). Loggie w budynkach zlokalizowane są od strony: zachodniej (22 szt. – pion P4 i P6), wschodniej (11 szt. – pion P3) i południowej (32 szt. – pion P1, P2 i P5) - na każdej kondygnacji budynku o od I do X piętra znajduje się sześć loggii, a na parterze 5 loggii.

W tabelach od 1-3 ponumerowano mieszkania i przynależne do nich loggie zlokalizowane w poszczególnych pionach od P1-P6 (patrz rys. 1) w blokach nr 64, 65 i 66. Dodatkowo w tabelach tych podano, która loggia jest zabudowana (Z – zabudowa całkowita, Zc – zabudowa częściowa, Zk – zabudowa w formie krat, Zp – zabudowa prosta bez części trójkątnej). Loggie przynależne do poszczególnych mieszkań podzielono na 5 grup, oznaczonych w zależności od stopnia uszkodzeń: A!, A, B, C i D. Zgodnie z tym opisem loggie przynależne do grupy:

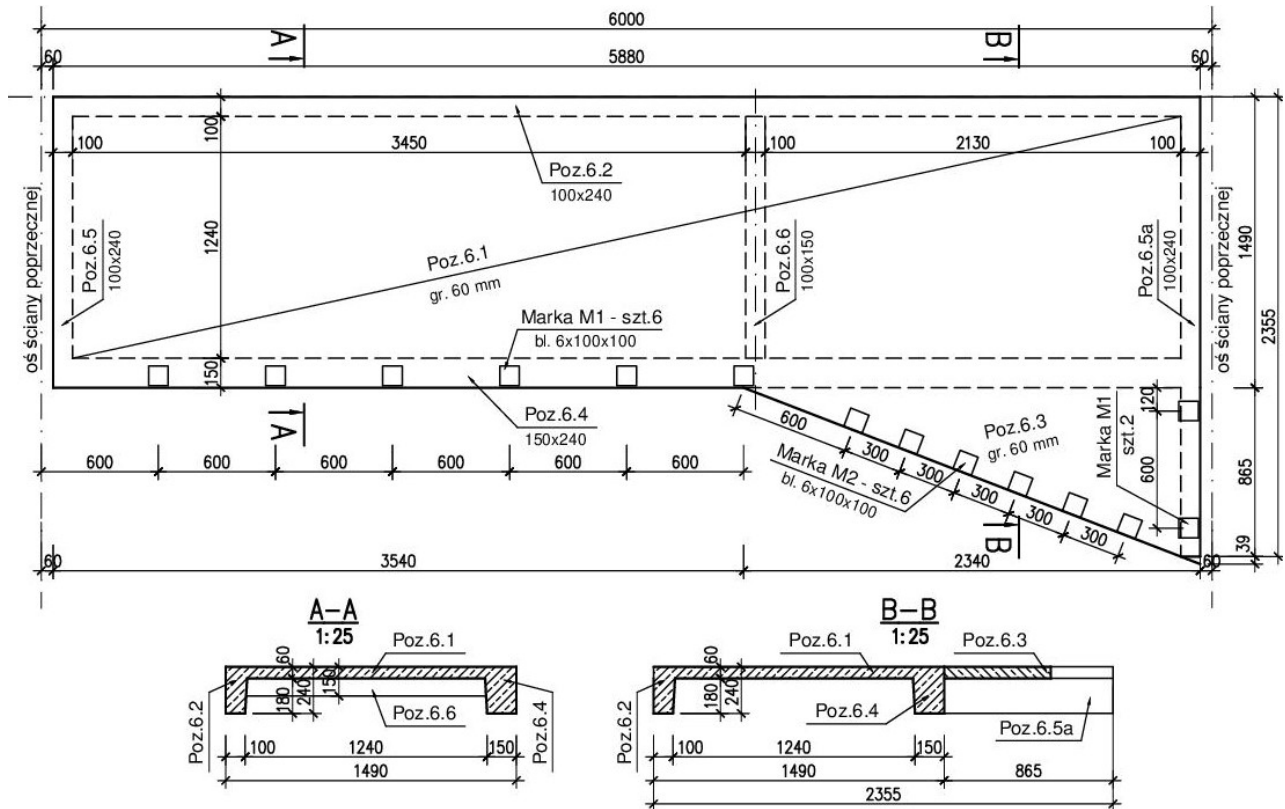
Rys. 2. Konstrukcja prefabrykowanej płyty loggii od I do X piętra, w budynkach na os. Tysiąclecia 64, 65 i 66

Prefabrykat opiera się na poprzecznych ścianach konstrukcyjnych o długości 1490 mm i grubości 240 mm usytuowanych w rozstawie osiowym równym 6000 mm. Na podstawie analizy dokumentacji technicznej ustalono, że prefabrykowana żelbetowa konstrukcja płyty panwiowej loggii ma następujące parametry:

Płyty loggii, zgodnie z dokumentacją techniczną (patrz punkt 1.2 i 1.3), zostały zaprojektowane jako indywidualne żelbetowe prefabrykaty typu panwiowego (Rys. 2).
